# 109年學校實驗(習)場所重大災害案例宣導

## 操作車床遭切削屑割傷

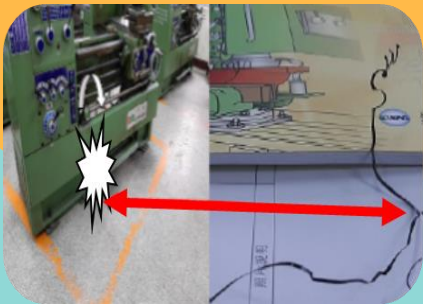
圖1-B生操作之車床及切削屑

一、直接原因：**B生進行車床切削未適時斷屑，導致A生腳踝肌腱遭切割斷裂。**

1. 不安全行為：**B生操作車床時未確實斷屑並適時清理，A生行走時未注意地面有切削屑，且未穿著適當防護具。**
2. 不安全狀況：**車床工場內人員之各種動線規劃不明確，且供行走之通道寬度不足，切削屑堆置於通道上。**

二、應修訂車床切銷作業適時斷屑和清理切削屑之規定，並督導人員確實執行。

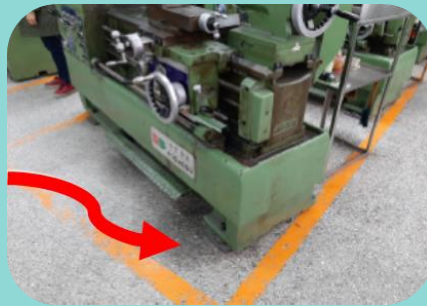
圖2-車床(A生從後側經過)

1. 對車床工場機械設備之布置與通道之設置未訂定適當規範。
2. 未針對車床作業實施危害鑑別與風險評估程序。

一、應重新考量人員操作車床之空間是否與穿越機械間通道重疊，或針對各種動線進行規畫，彼此區隔。且須重新規劃車床工場之機械與通道之相對距離，應符合職安法之相關規定。
